Oggetto: Marciapiede ristretto da muro di recinzione via Volta 52/54

Con riferimento alla vostra del 18/09/2015 n° 22436, abbiamo effettuato un sopralluogo facendo delle semplici misurazioni rilevando in 3 punti il dato numerico (di cui alleghiamo parte della documentazione fotografica foto 1 e foto 2).

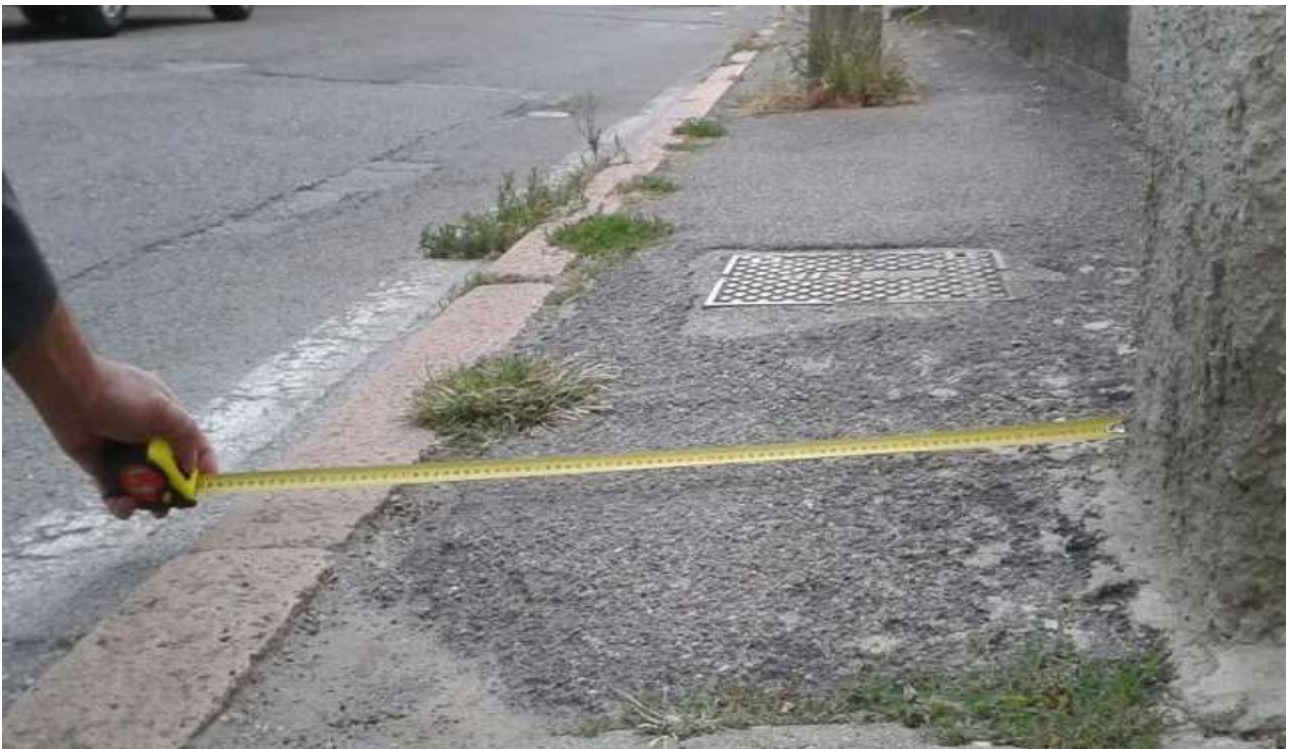
Foto 1

Questi rilievi contraddicono ciò che affermate, ovvero che la distanza tra il muro e il cordolo sia 90 cm, in realtà la distanza tra il muretto e il cordolo è di 87,5 cm.

Rileviamo perciò che gli spazi così autorizzati, non siano conformi alle norme vigenti in materia, chiediamo perciò che l'Amministrazione intervenga al più presto a ripristinare, con buon senso, quelle che sono le esigenze dei cittadini più svantaggiati sia per il caso sottoposto all'attenzione così come in numerosi altri casi che persistono sul territorio comunale e che sicuramente non mancheremo di segnalarvi.

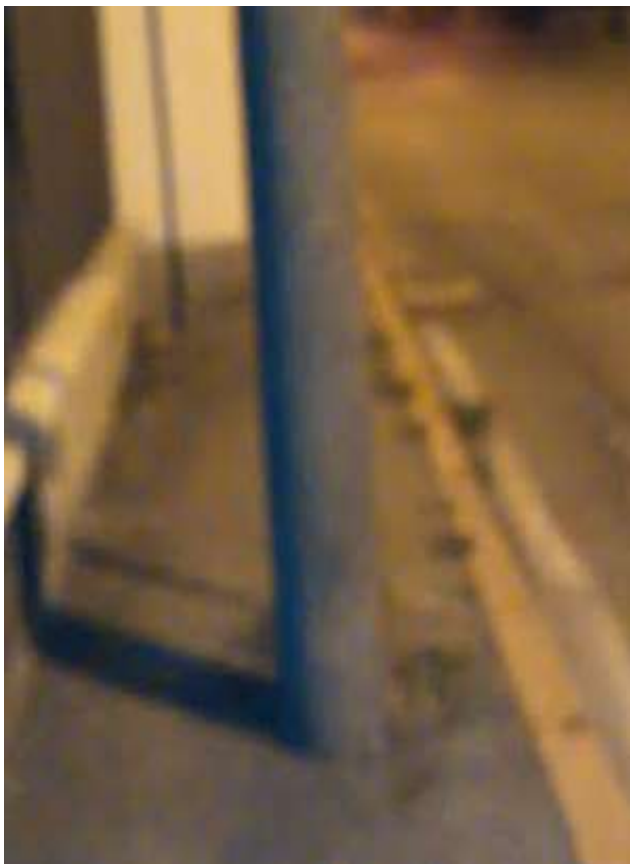
Foto 3

- Subito dopo l'ostacolo in questione risulta esserci un palo dell'illuminazione in mezzo al marciapiede in oggetto, passaggio limitato al di sotto dei 90 cm e non facilmente superabile da chi utilizza una sedia a rotelle o a problemi a deambulare.
(foto 3)

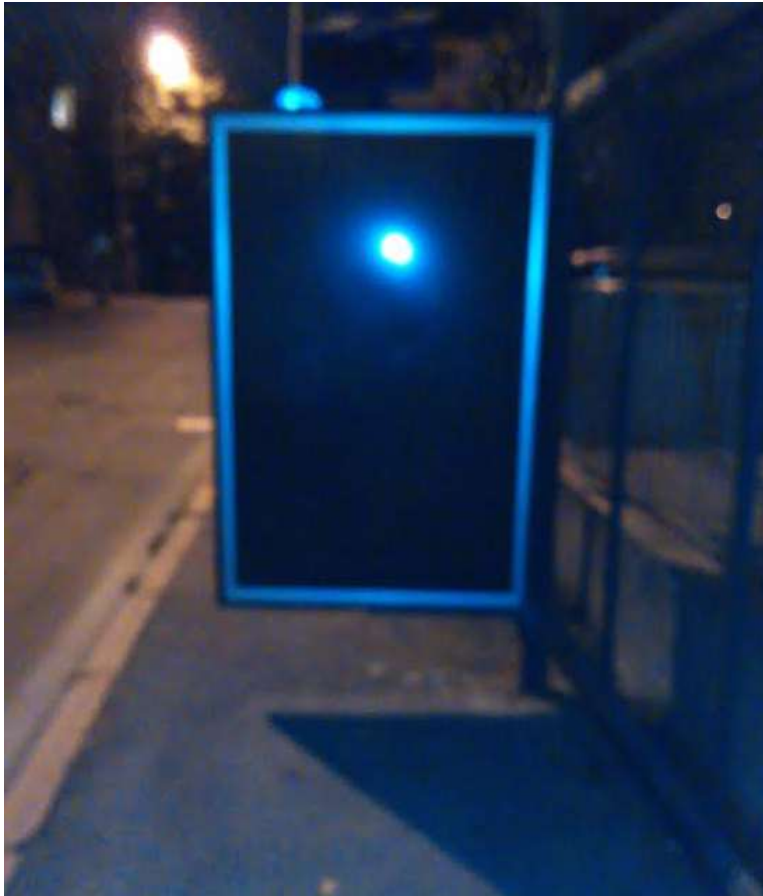
Foto 4

- Subito dopo ancora risulta esserci una fermata del Bus con relativo pannello pubblicitario che ostruisce quasi totalmente il passaggio di un pedone, agile nei suoi movimenti, praticamente impossibile da superare per chi è meno fortunato o costretto su una sedia a rotelle. **(foto 4)**

La situazione è decisamente aggravata dalle due successive segnalazioni. Nella segnalazione in merito al cartellone pubblicitario si fa presente che una persona in alcune situazioni è addirittura costretta a scendere dal marciapiede, chi invece è più sfortunato questo lusso di scendere così agevolmente dal marciapiede non può permetterselo.
