Oggetto: Osservazione n.1 alla pubblicazione della variante Generale al Piano Territoriale di Coordinamento.

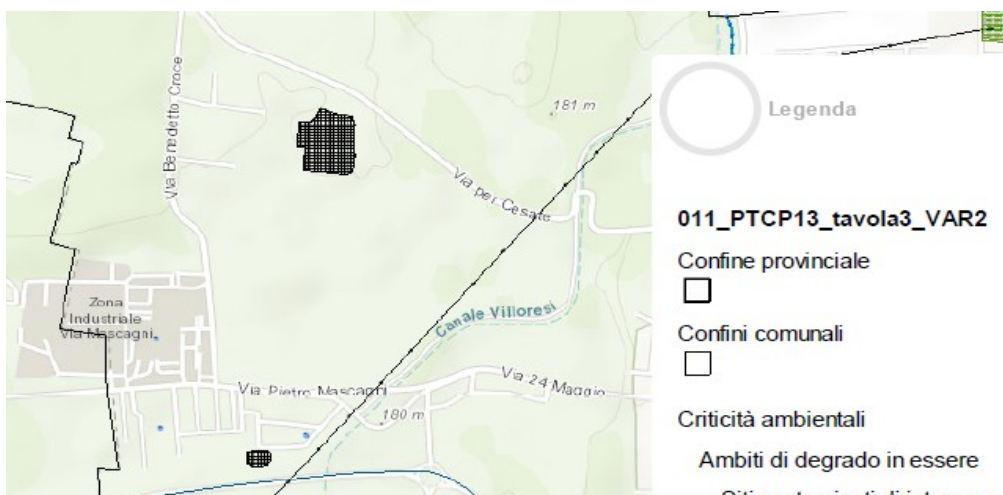
- C)** visionando la Tavola "Planimetria_di_Piano_Tav1d_PTC_21.12.21.pdf" si osserva che alle spalle delle prime abitazioni della via Bellini compresa con il Canale Villoresi è visibile un corridoio di terra in fascia di rispetto del canale. L'area non è accessibile per le operazioni di controllo e salvaguardia e probabilmente siamo in presenza di insediamenti non autorizzati. Si chiede **di verificare la situazione ed eventualmente di aggiornare** il piano territoriale alla luce di quanto segnalato per mettere ordine in questa fascia di rispetto dove peraltro è previsto un tracciato ciclopedonale, come da PTC precedenti. Si segnala che la stessa fascia di terreno è in zona di rispetto da elettrodotti con tensione da 400 kV, come riportato nel PTCP 2013 VAR2 della Città metropolitana di Milano - Tavola 3 - Ambiti, sistemi ed elementi di degrado o compromissione paesaggistica.

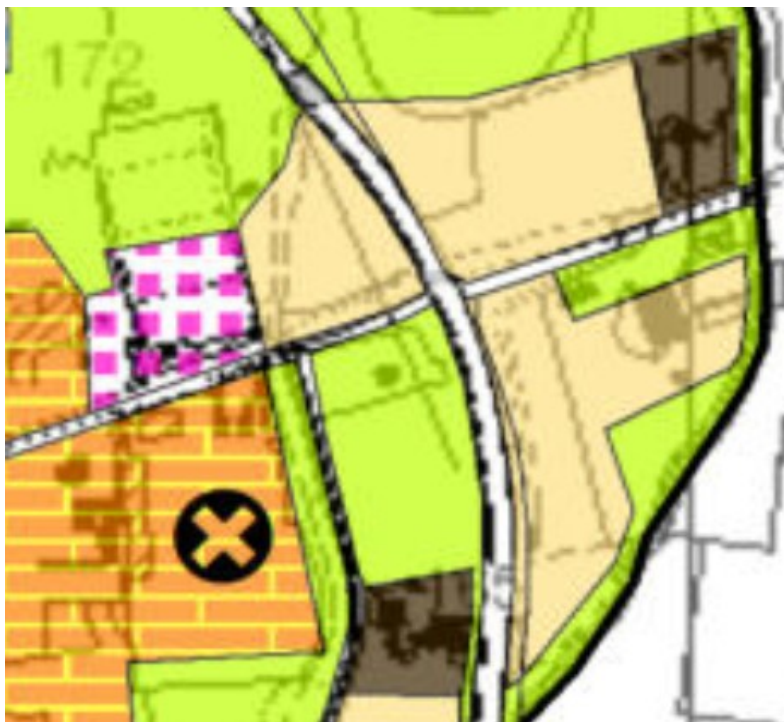
quanto riportato sulla relazione tecnica [Rigo 21 pag.483] - si propone di riclassificare da zona di riqualificazione ambientale ad indirizzo agricolo a zona di riqualificazione ambientale ad indirizzo naturalistico un'area in gran parte rimboschita e posta tra via Cilea e SP 119 per coerenza con lo stato di fatto;

come per l'area sopraccitata, per coerenza con lo Stato di Fatto, **la riclassificazione** anche delle aree a Nord (compresa tra via Isolino/ex-campo calcio e la SP 119) ed a Nord-Est (via Isolino/Parco Villa Ponti-casa civico 20/SP 119).

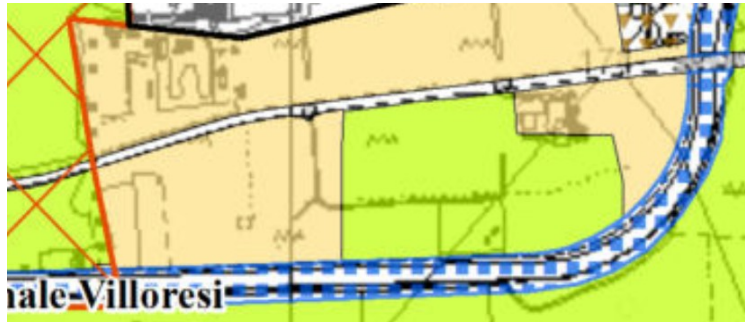
quanto riportato sulla relazione tecnica [Rigo 24 pag.483] - si propone di riclassificare da zona di riqualificazione ambientale ad indirizzo agricolo a zona di riqualificazione ambientale ad indirizzo naturalistico l'area rimboschita posta tra il canale Villoresi e la SP 119 in coerenza con lo stato di fatto;

- A)** in riferimento alla riqualificazione dell' area sopra menzionata a zona ambientale ad indirizzo naturalistico, **di inserire** anche i lotti prima e dopo quest'area;
- B)** **di verificare** la presenza dei baraccamenti presenti ed eventualmente **di aggiornare** il piano territoriale alla luce di quanto segnalato;
- C)** **di valutare** se tali manufatti siano stati autorizzati dall'Amministrazione Comunale e/o dall'Ente Gestore (Vista l'ubicazione dovrebbero essere soggetti a norme ben precise – sono in fascia di rispetto da un elettrodotto, in fascia di rispetto stradale e in fascia di rispetto dal reticolo idrico - Canale Villoresi);

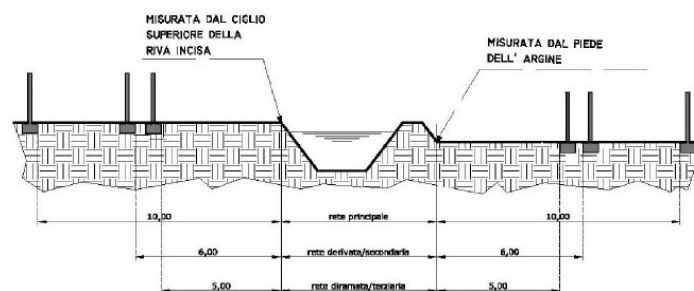
CANALI A CIELO APERTO

Reticolo Idrico Consortile Villoresi (fasce di rispetto del reticolo idrico principale - Deliberazione C.D.A. n° 424 del 2 marzo 2011 - Allegato C

Canale Adduttore Principale Villoresi (n. elenco MI031 in all. A alla D.g.r. 1 ottobre 2008 - n. 8/8127)

— — — — —
 — — — — —
 — — — — —
 - Fascia di rispetto ampia 10 m

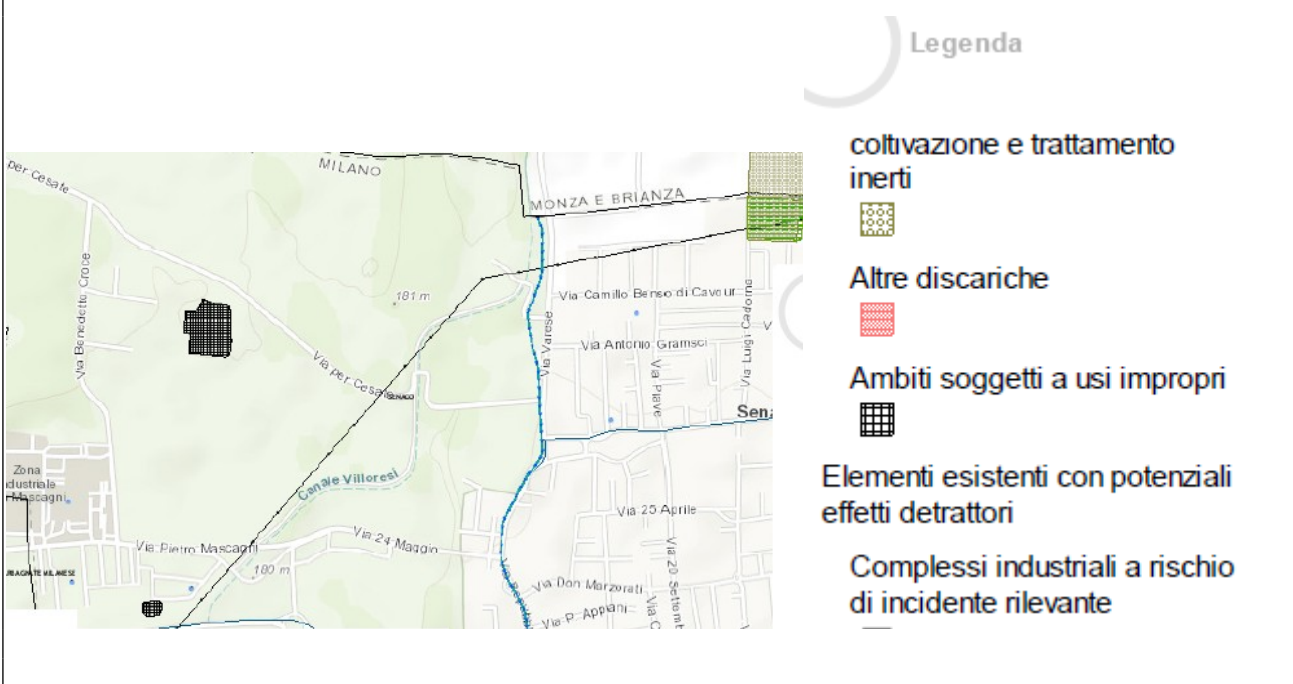
di valutare l'inserimento nel PTC 2022 di un sito con "Aree degradate non utilizzate e non vegetate" (un altro sito simile è presente in Via Bellini in area Parco) presente nel PTCP della città metropolitana nell'area in oggetto;

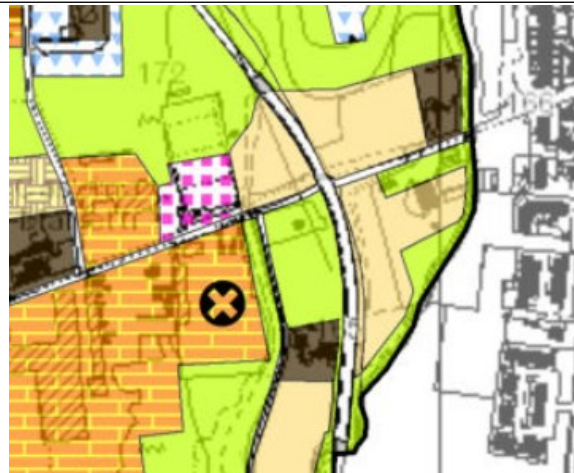
Interpretando la proposta di ridefinire l'area di via Isolino alla quale l'Ente Gestore ha dato un parere negativo, dall'esame della documentazione esposta nel PTC 2022 , si segnala la discrepanza da quanto rappresentato e da quanto è ben visibile lungo la via Isolino:

- a. non parrebbero osservate le fasce di rispetto lungo i torrenti (Regio Decreto 25 luglio 1904 n. 523 - Testo unico delle leggi sulle opere idrauliche). Non è infatti possibile accedervi per eseguire controlli e/o interventi spondali e/o di rimozione di materiali. Sono presenti delle recinzioni che chiudono totalmente l'accesso sia al torrente Cisnara che per il torrente Liemate;

- b. le zone di riqualificazione ambientale ad indirizzo naturalistico (art. 28) in particolare nel primo tratto sarebbero occupate da recinzioni, serre di varie tipologie, materiali ed attrezzature di attività florovivaistica, buona parte sono nella fascia di rispetto del torrente Liemate, con presenza di cumuli di potature nel tratto di torrente alle spalle dell'attività florovivaistica a ridosso della SP 119 e con possibile contaminazione delle acque con il percolamento;

- c. Il tratto della via dopo il sottopasso alla SP.119 presenterebbe aree con la presenza di baraccamenti (sx-dx). Il tratto del torrente Cisnara da un lato costeggia la via Cilea e dall'altro lato sarebbe presente una recinzione in fascia di rispetto fluviale oltre ad un deposito di automezzi: "Attività ed insediamenti incompatibili (art. 21) ";

- d. L'area dell'ex-campo da calcio parrebbe utilizzata per lo stoccaggio e accatastamento di svariati materiali , anche in fascia di rispetto fluviale.

di verificare e di aggiornare il piano territoriale alla luce di quanto segnalato (ai punti sopraccitati a-b-c-d-) e di indicare i provvedimenti atti a riportare al corretto utilizzo le aree indicate;
